VERRIÈRES MÉDIÉVALES DE LA SAINTE CHAPELLE
DE PARIS

Restauration-Conservation

Ateliers Claire Babet Vitraux et Debitus – Laurence Cuzange

2012 à 2014

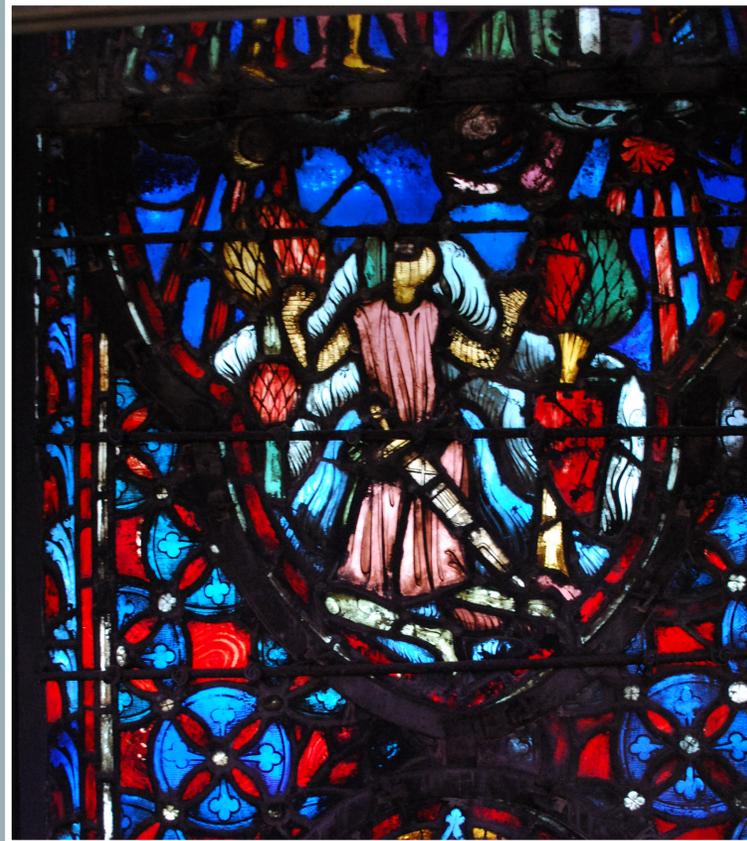
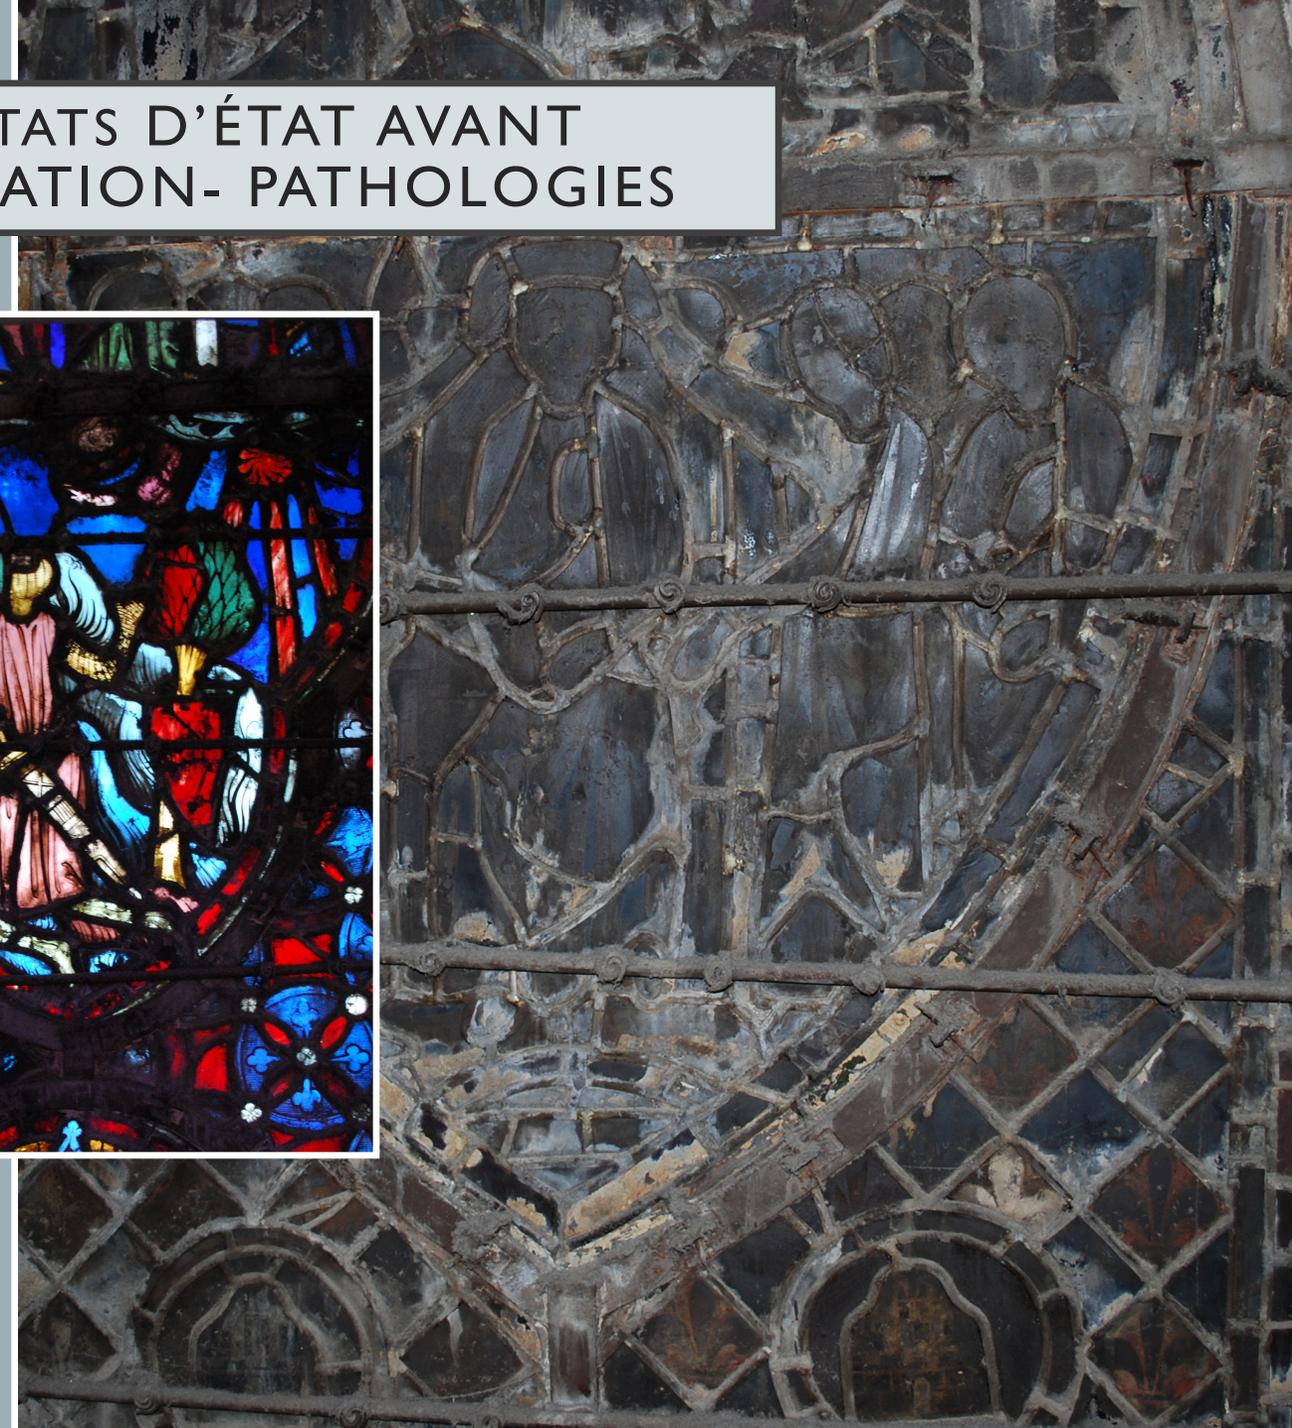
Etat des vitraux

Verres: datent du milieu du XIII^{ème} siècle, bien conservés dans l'ensemble. Altérations principalement dues à des brossages antérieurs. Quelques verres très altérés en feuillet, verres pourpres.

Plombs: bon état général en dehors des plombs d'entourage, nombreux plombs de casse. Plombs du XIX^{ème} siècle.

Grisailles: partiellement effacées, pertes de grisailles déjà constatées sur les relevés aquarellés de Steinheil au XIX^{ème} siècle.

Dépôts:

Face interne: poussières, suies, patines au plâtre, patines grasses noires

Face externe: dépôts urbains en croute noire adhérente.

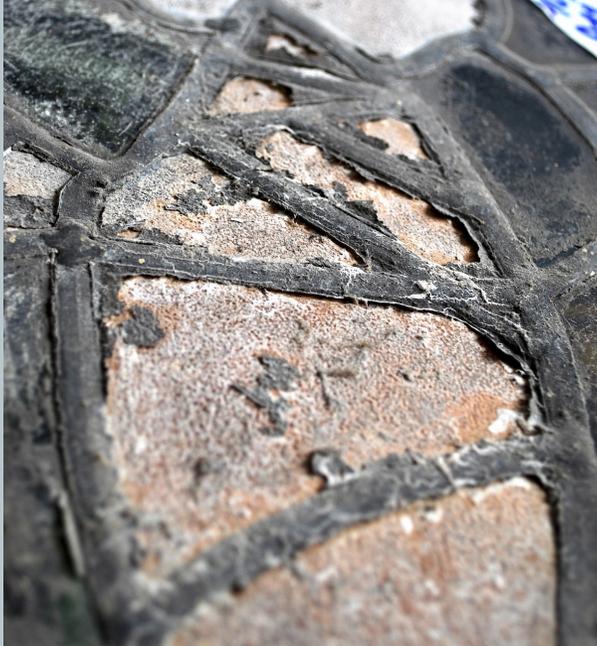
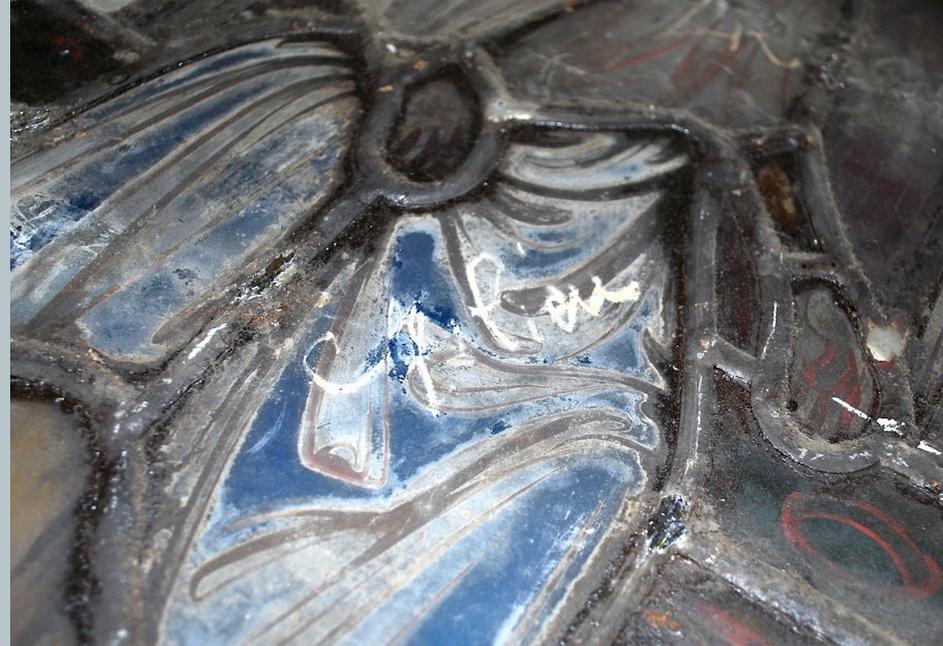
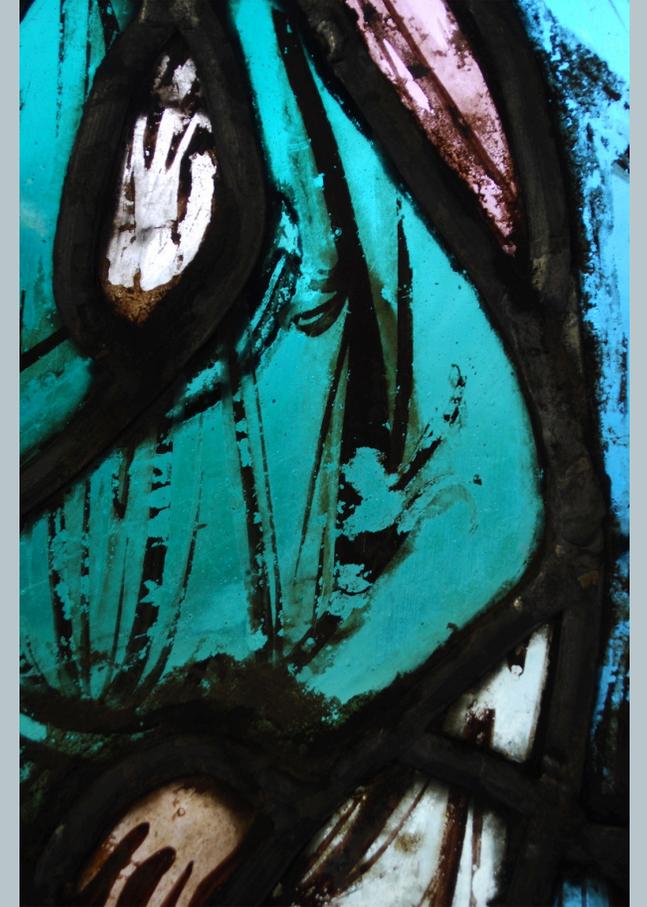
Les traitements sont adaptés au profil de verres ou de pathologies relevées lors des constats d'état. Protocole spécifique pour les pièces pourpres très altérées dans la masse du verre, observation et contrôle des grisailles très fragilisées, découverte de marques de restauration (craie, gravure à la pointe diamantée).

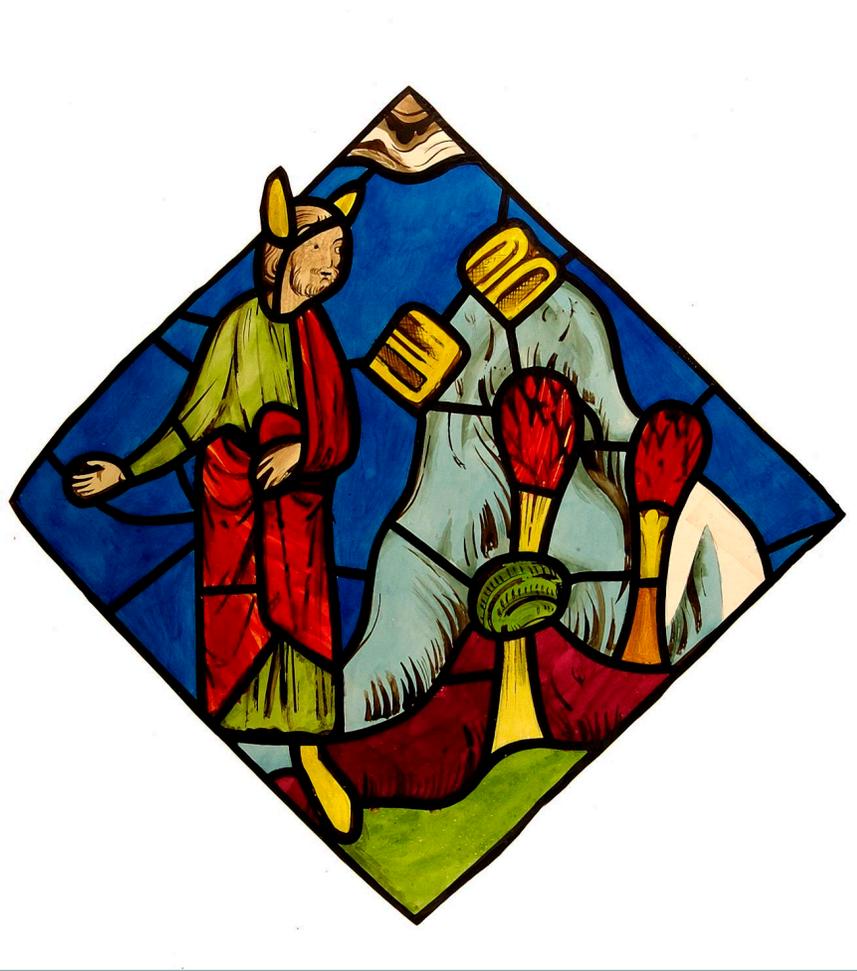
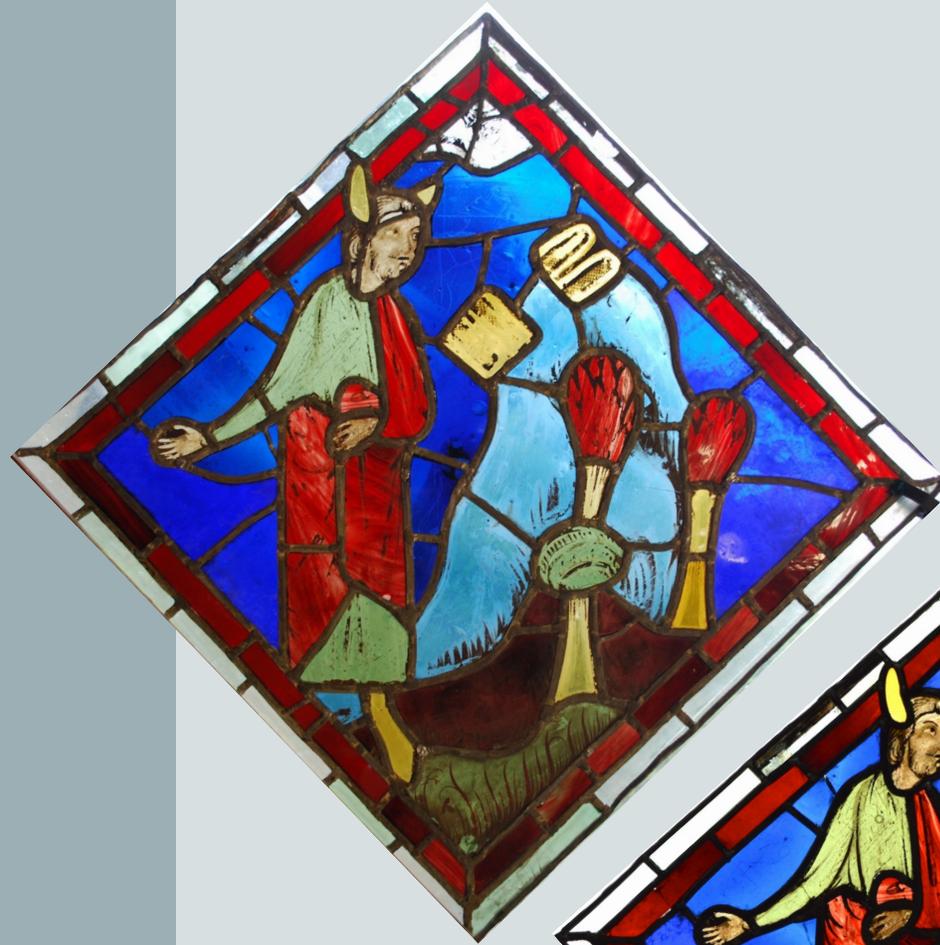
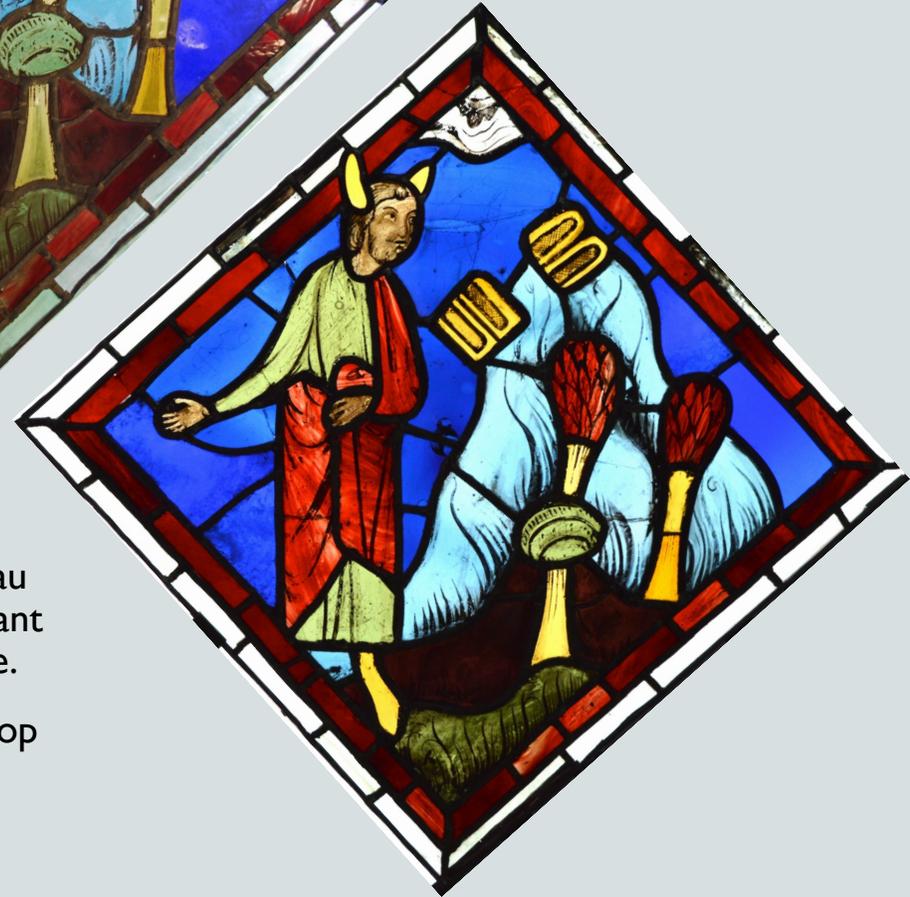
Restitution des traits de grisaille trop effacés.

Recomposition de la scène grâce au relevé aquarellé de Steinheil indiquant la forme originelle de la montagne.

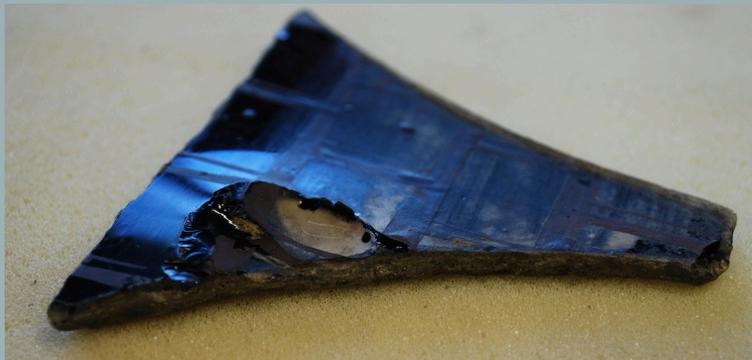
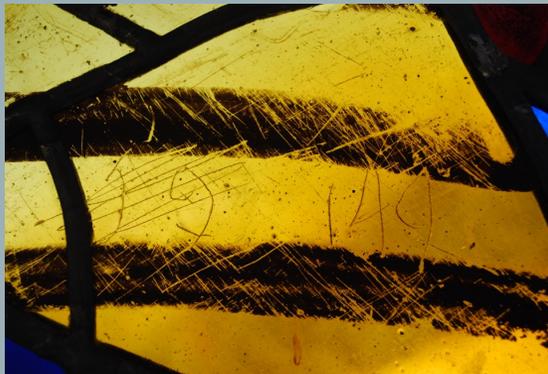
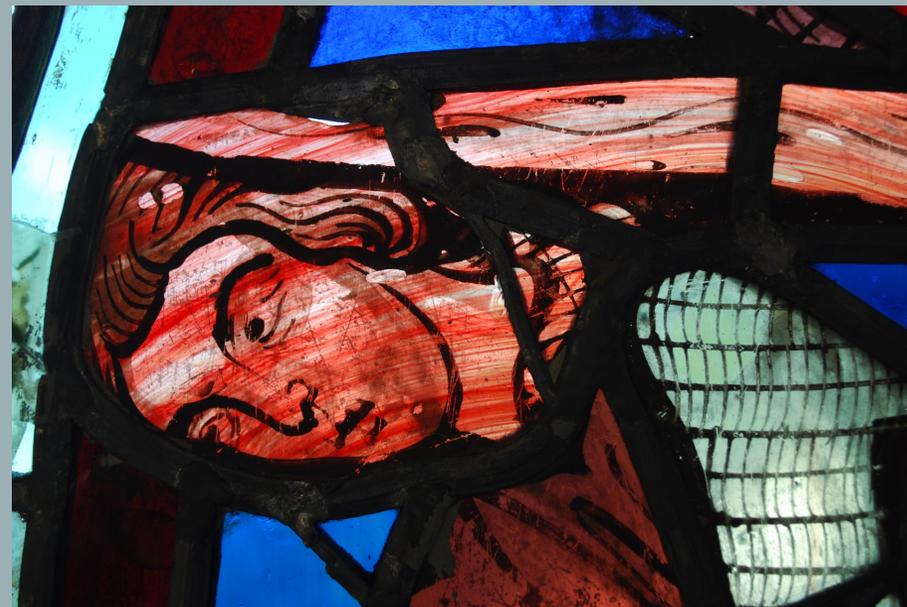
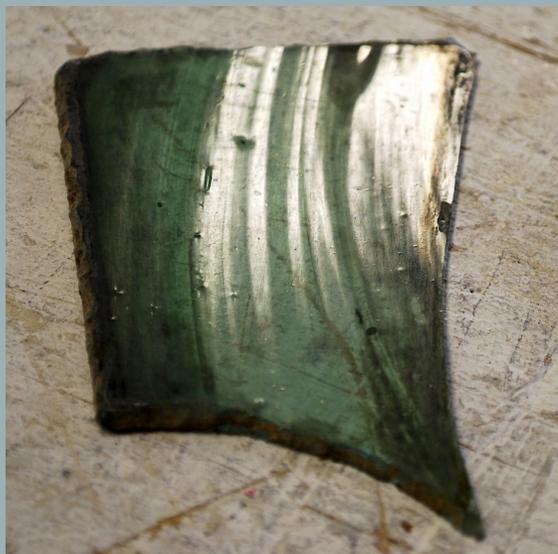
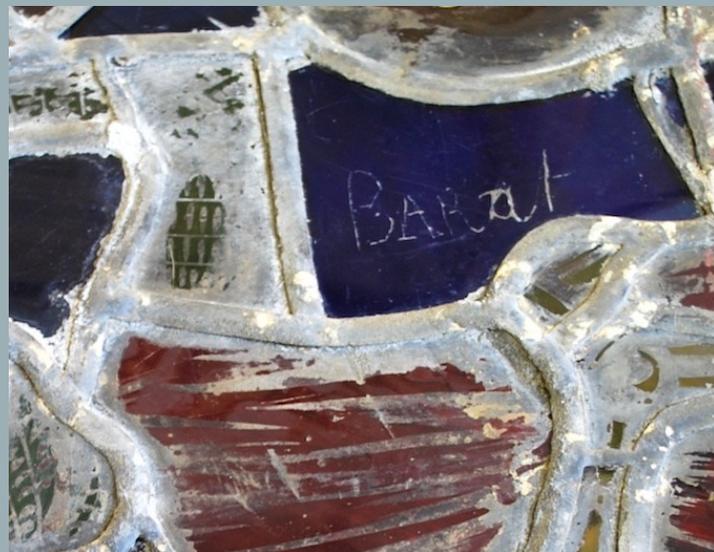
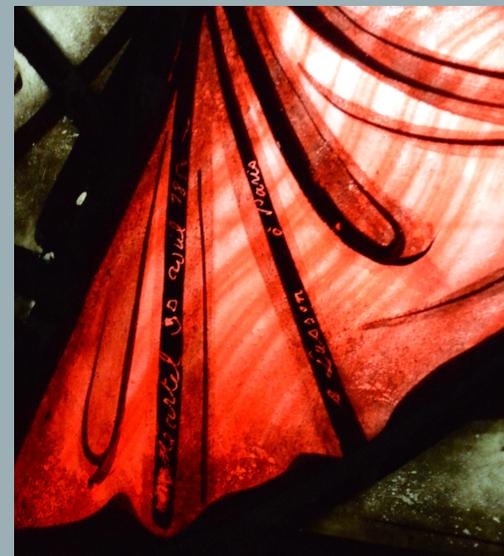
Verres médiévaux en cive, avec trace de pontil.

Gravure des restaurateurs précédents

Verres fouettés rouge utilisés pour simuler le sang
