Interaction Cristal / Terre de pot à l'origine de « malfinesse »

Daniel COILLOT

Baccarat

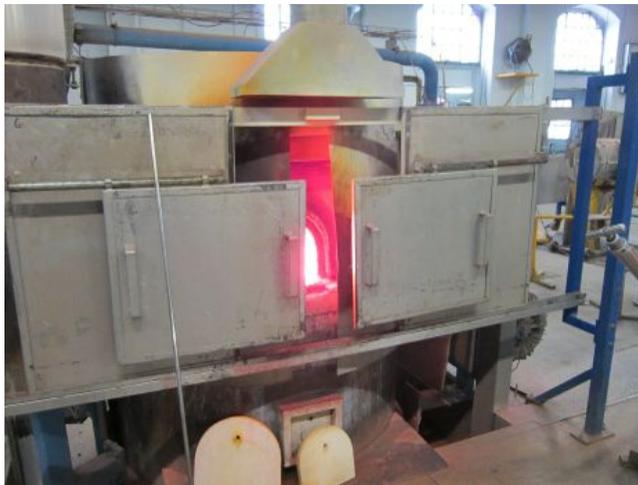
FOUR MONOCELLULAIRE AVEC POT OUVERT

- Meilleur contrôle de la température → fusion plus courte (24h)
- Contact direct entre la flamme et le bain de verre → atmosphère plus réductrice
- Changement de pot plus long mais moins accidentogène → cuisson du pot dans le four
- Plus énergivore

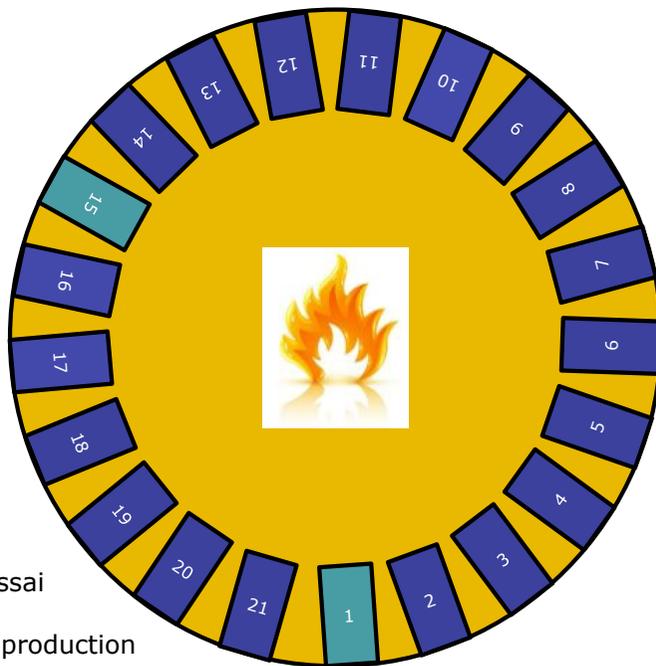
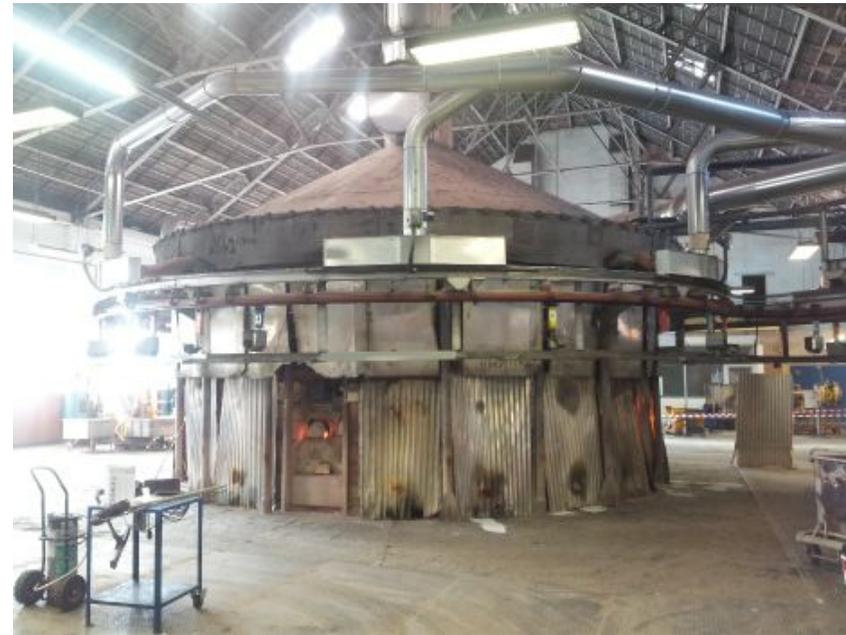
FOUR À POTS

- Four à gaz allumé en 1967 avec un système de régénérateur d'énergie
- Flamme centrale chauffant les pots
- 21 alvéoles

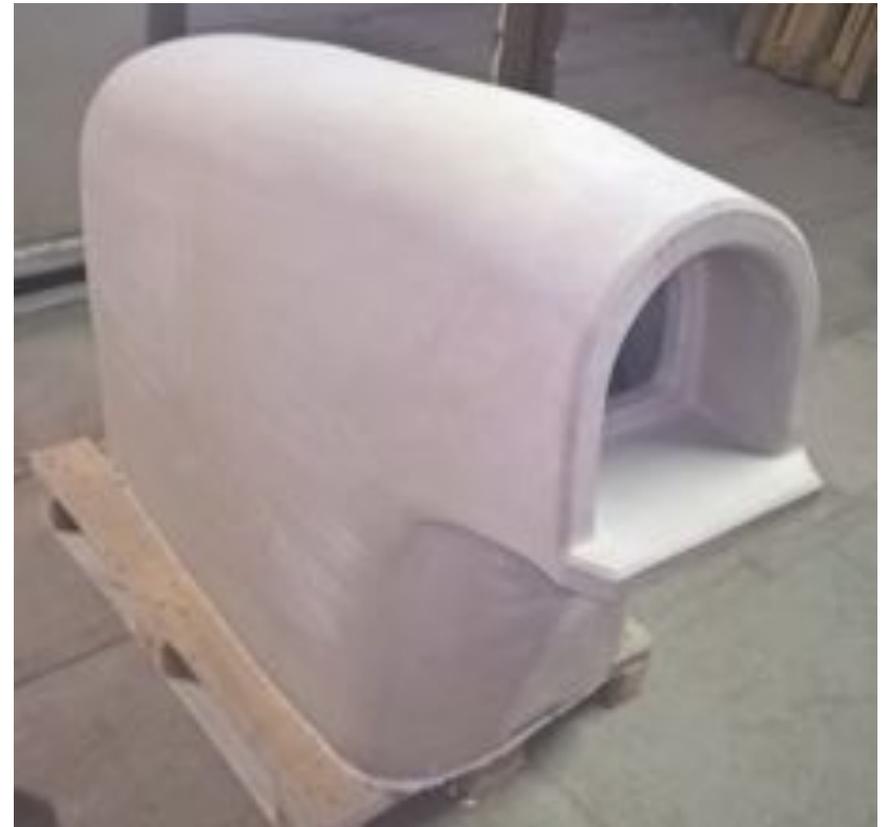
LES POTS FERMÉS

- Hauteur = 1175 mm
- Largeur = 680 mm
- Contenance : 600 kg de cristal
- Pots constitués de terres argileuses

Oxydes (wt%)	Fournisseur 1	Fournisseur 2
Al ₂ O ₃	26,6	25,2
SiO ₂	62,47	70
TiO ₂	1,31	1,8
Fe ₂ O ₃	1,17	1,4
K ₂ O	1,71	0,7
Na ₂ O	0,15	
CaO	0,23	0,3
MgO	0,34	
P ₂ O ₅	0,09	
Perte au feu	4,94	4,7

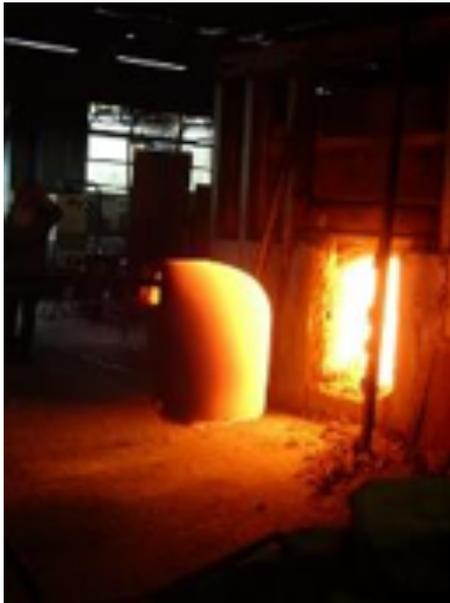
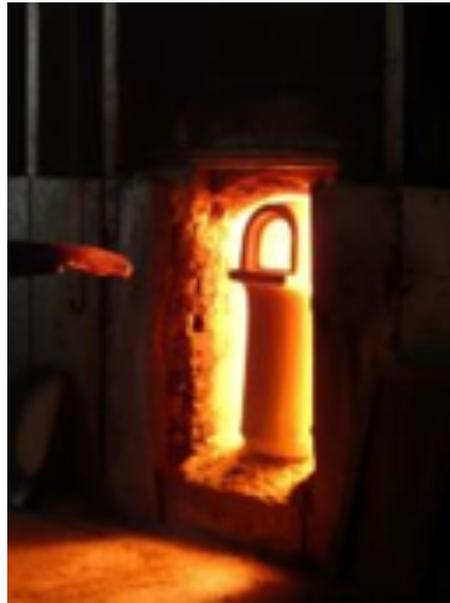
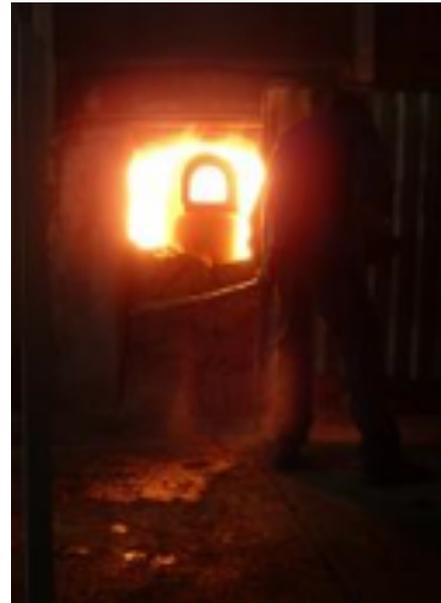
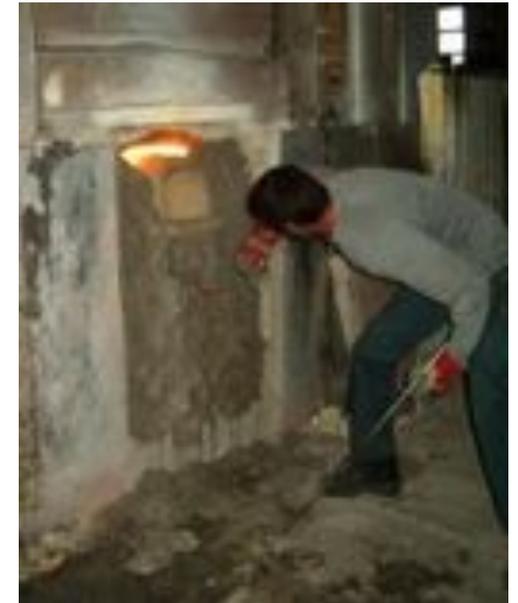
PRÉPARATION ET MISE EN PLACE DES POTS

1. Séchage des pots en chambre chaude à 40°C pendant minimum 3 mois
2. Cuisson des pots
Montée en température à 8°C/h jusque 1000°C puis maintien de la température pendant minimum 24h
3. Installation du pot dans le four à pots à environ 1400°C
4. Après 24h de stabilisation → Grésage interne à 1500°C

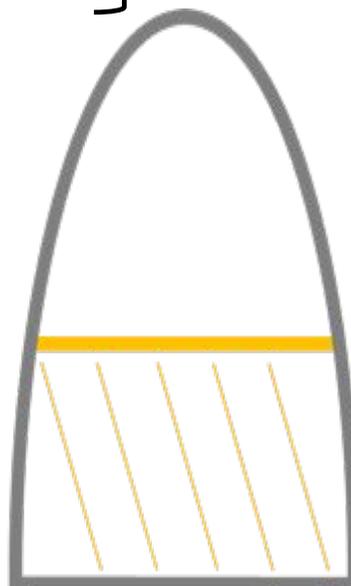
*Coupe schématique
transversale*

- Altération de l'ouverture du pot
- Déformation de la calotte du pot
- Formation d'une excroissance au niveau de la ligne de flottaison du bain de verre

Malfinesse de type cailloux

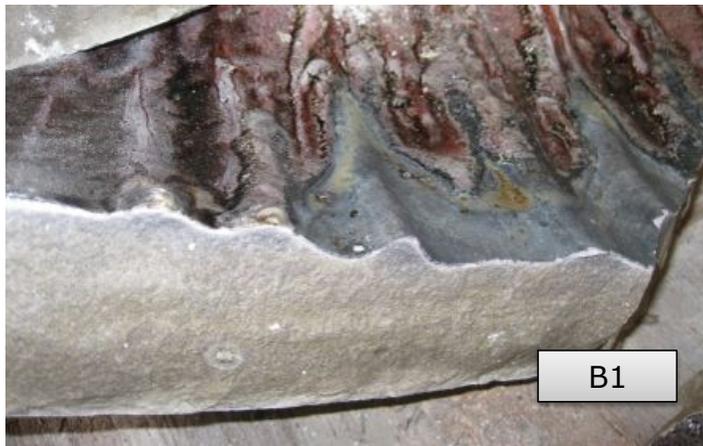
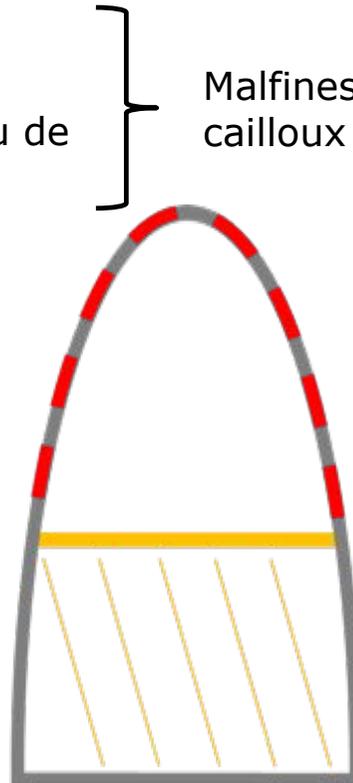
Coupe schématique
transversale

- Altération de l'ouverture du pot
- **Déformation de la calotte du pot**
- Formation d'une excroissance au niveau de la ligne de flottaison du bain de verre

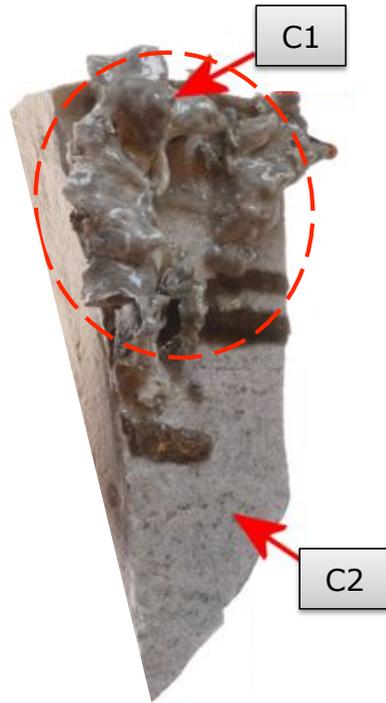
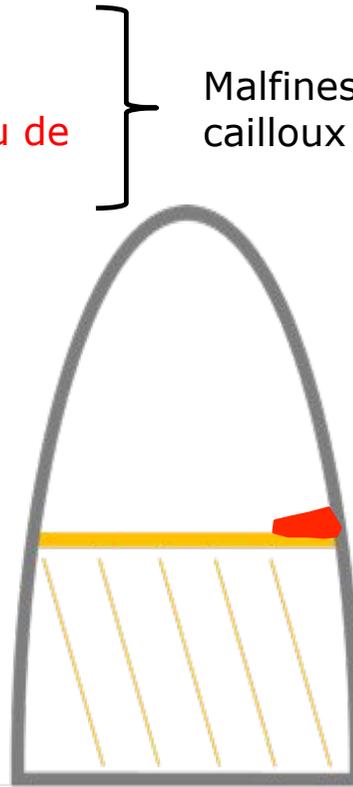
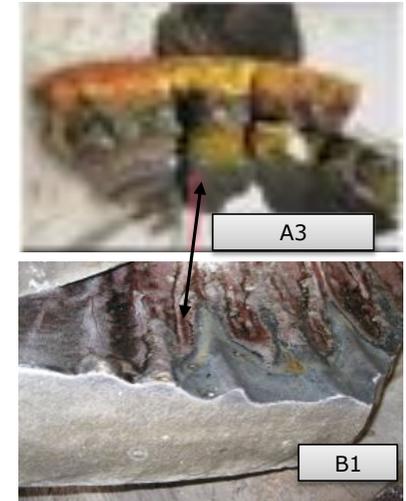
Coupe schématique
transversale

- Altération de l'ouverture du pot
- Déformation de la calotte du pot
- **Formation d'une excroissance au niveau de la ligne de flottaison du bain de verre**

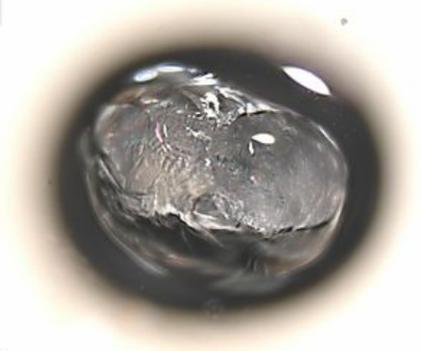
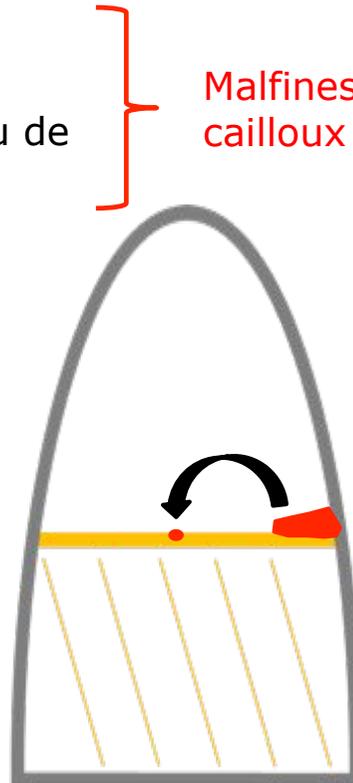
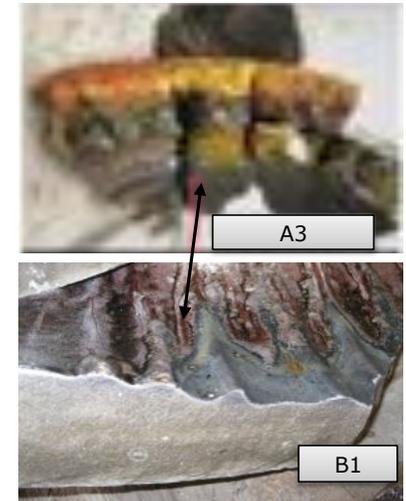
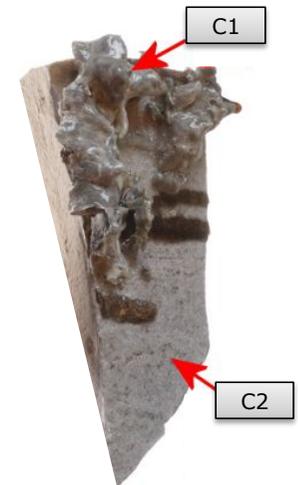
D1

- Altération de l'ouverture du pot
- Déformation de la calotte du pot
- Formation d'une excroissance au niveau de la ligne de flottaison du bain de verre

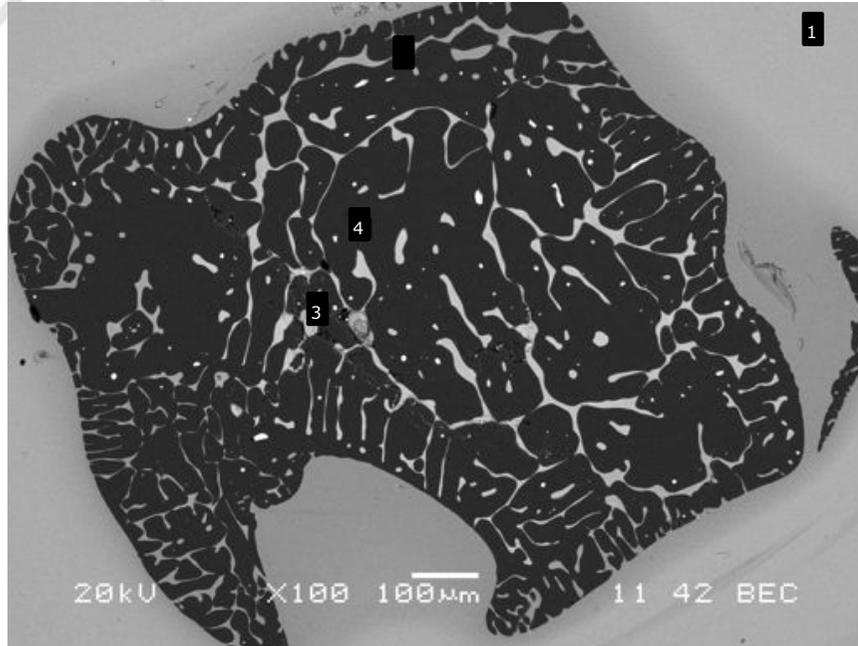
D1

1	2	3	4	
Analyse EDS (wt%)	Na ₂ O	0,53			
	MgO	0,82	0,86	1	
	Al ₂ O ₃	2,79	4,5	2,15	21,83
	SiO ₂	56,83	42,17	29,44	54,64
	K ₂ O	13,88	16,43	14,05	23,13
	TiO ₂	0,58	6,86	11,04	0,4
	Fe ₂ O ₃		1,06	1,68	
	PbO	24,58	28,11	40,64

- Défaut cristallisé de type Leucite KAlSi_2O_6 ($T_f=1693^\circ\text{C}$; $d=2,47$)
- En cours de dissolution par le verre
- Mécanisme lent incompatible avec un cycle de fusion

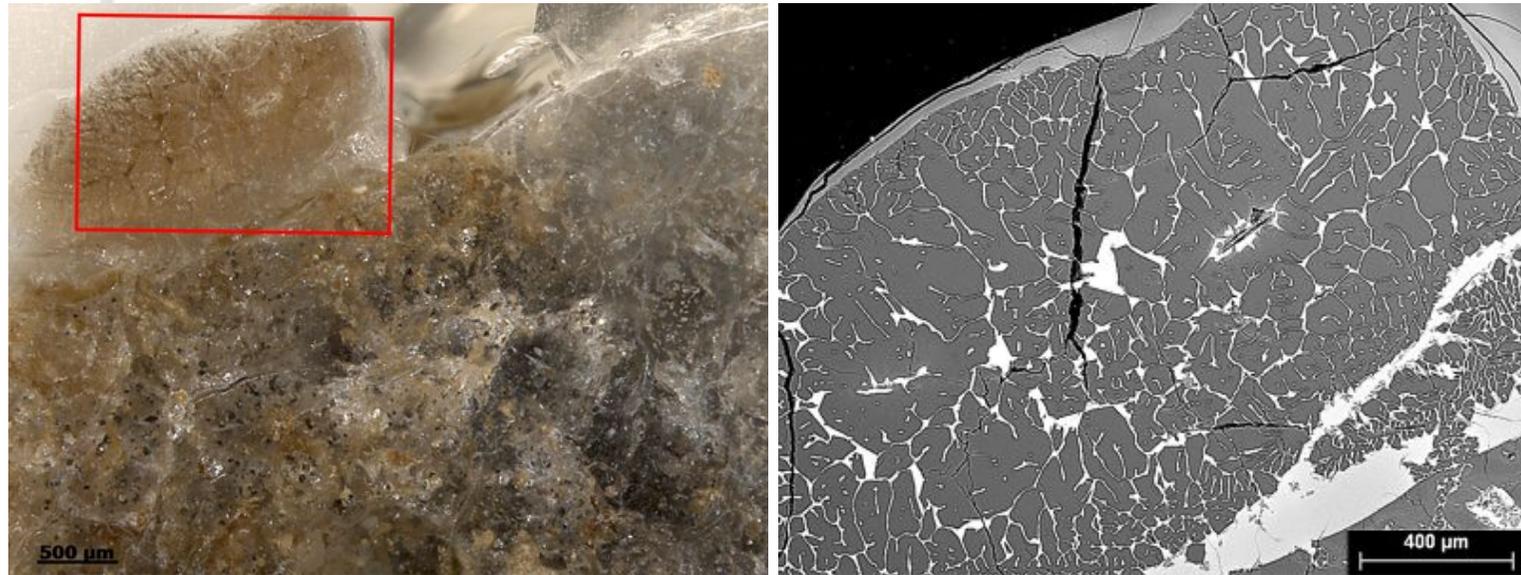
MICROSTRUCTURE DE L'EXCROISSANCE

- Phase de type Leucite présente également au niveau de l'excroissance avec une morphologie similaire aux défauts cristallisés
- Présence d'une phase vitreuse riche en plomb

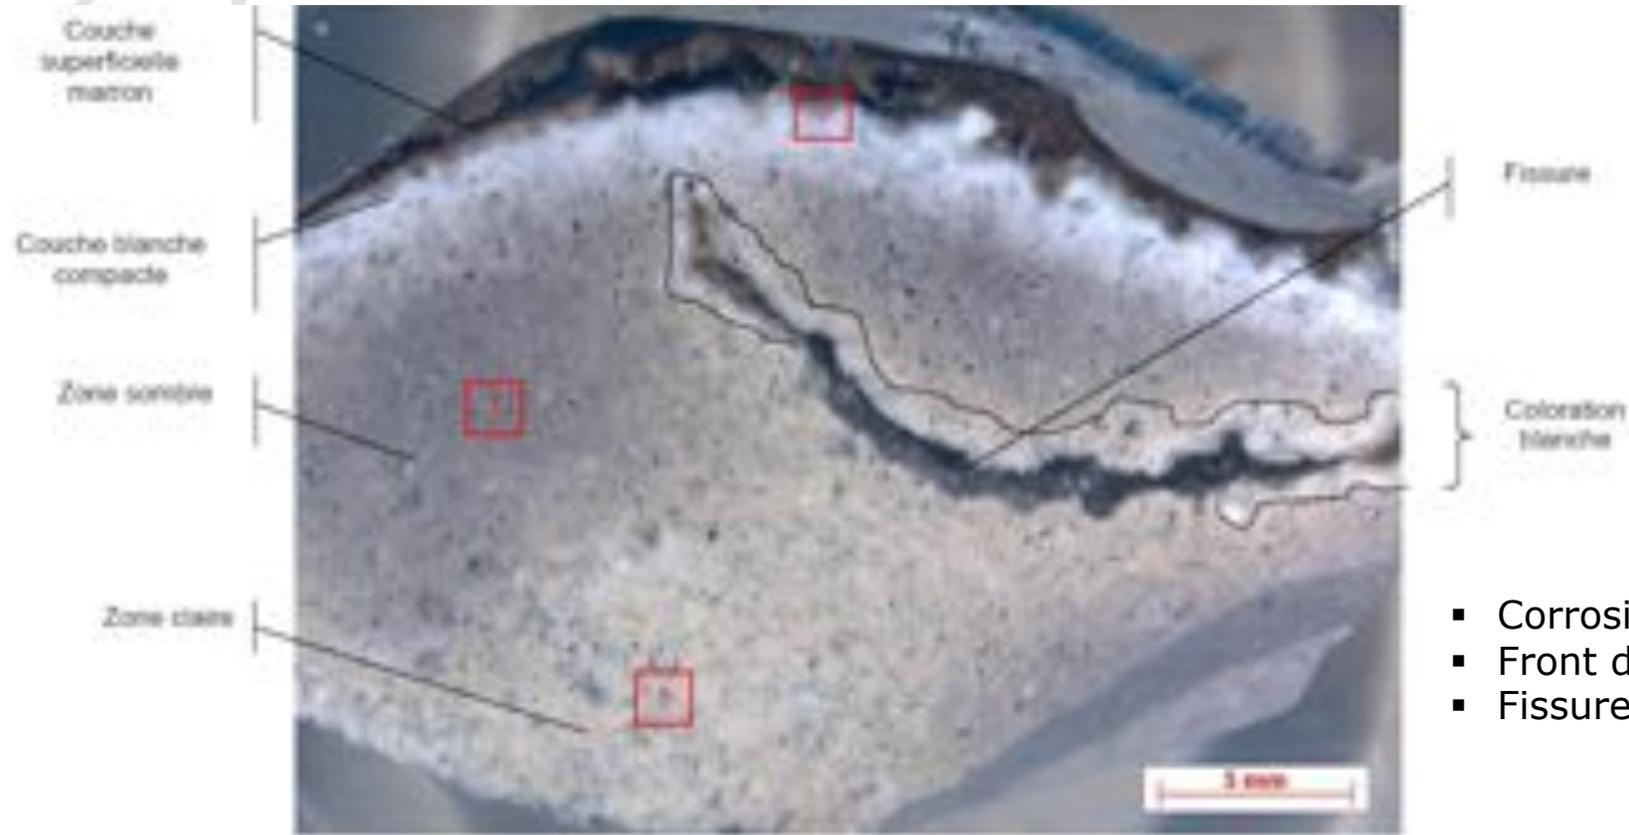
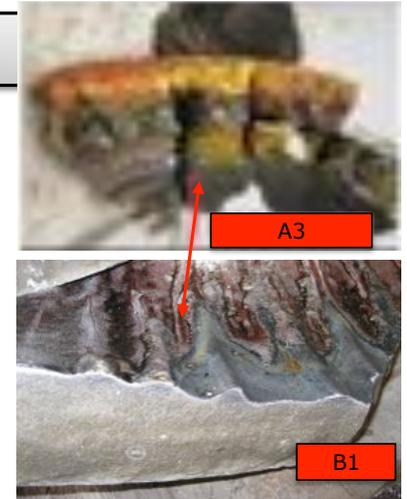
MICROSTRUCTURE DE LA CALOTTE DU POT

- Corrosion gazeuse
- Front d'attaque progressif
- Fissure

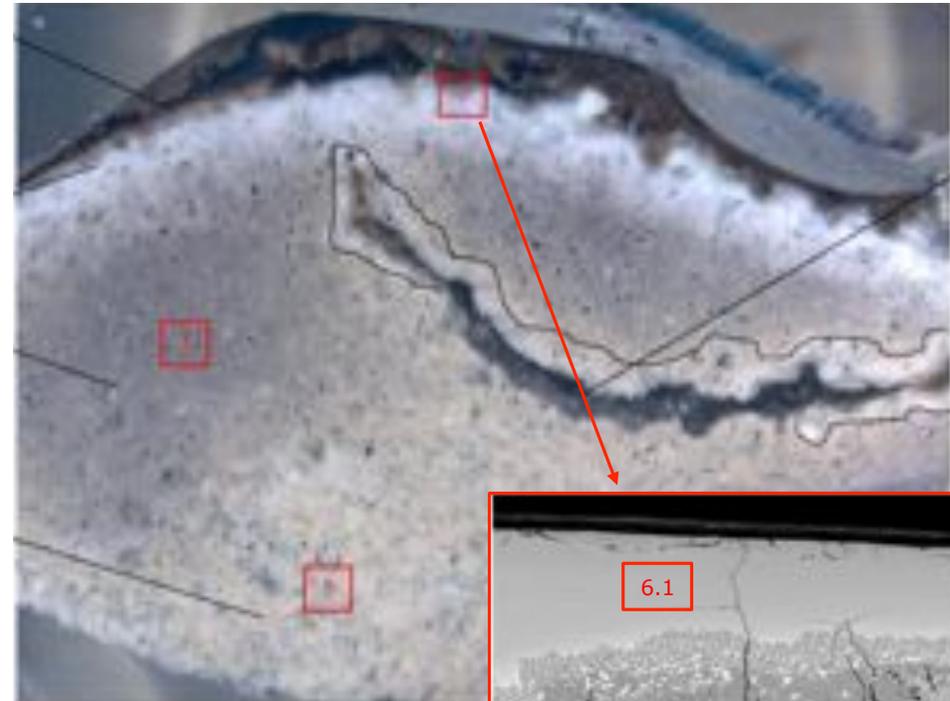
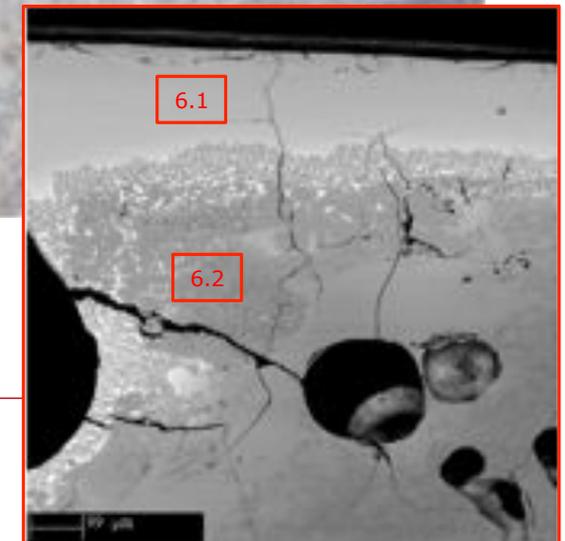
MICROSTRUCTURE DE LA CALOTTE DU POT

6-1	6-2	7	8	
Analyse chimique	Na ₂ O	0,3	0,1		0,1
	Al ₂ O ₃	25	22,7	26,5	30,3
	SiO ₂	53	55,6	66,4	63,6
	K ₂ O	4,9	20	2,6	1,27
	TiO ₂ + Fe ₂ O ₃	2,2	1,3	4,5	2,8
	PbO	15	0,3		
	Divers				1,0
Analyse	Mullite		+	++	++++
	Quartz, Cristobalite, Tridymite (SiO ₂)		+	++	++++
	Kaliophilite (KAlSiO ₄)	+	+++	++	
	Leucite (KAlSi ₂ O ₅)	+	++	++	
	Orthoclase (KAlSi ₃ O ₈)	+	+		
	Phase amorphe	++++

- Couche superficielle vitreuse riche en plomb non poreuse
- Forte présence de K₂O dans les sous couches
→ composés feldspathoïdes (Kaliophilite, Leucite, Orthoclase)

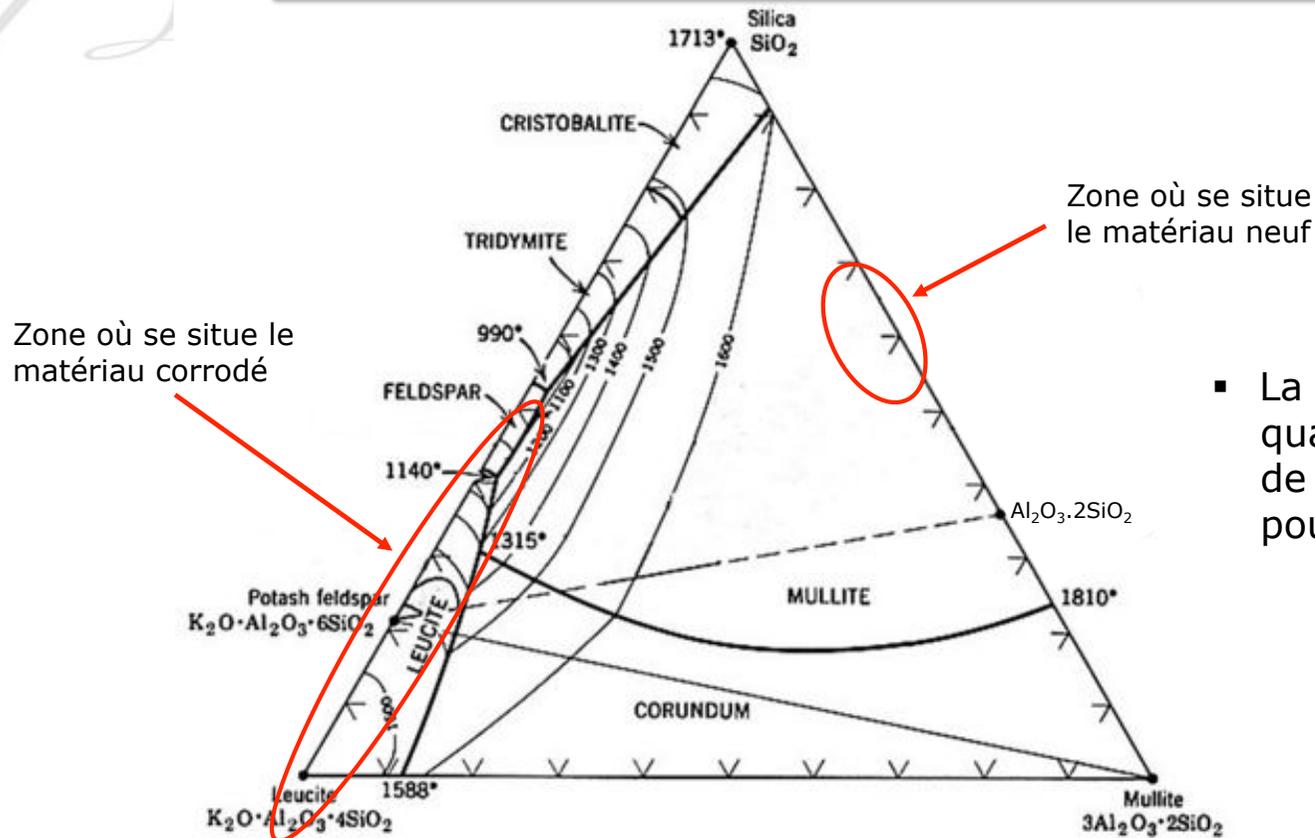
INTERACTIONS ENTRE LE POTASSIUM GAZEUX ET LES COMPOSANTS DU POT

- La présence de silice libre en quantité importante dans la terre de pot est un inconvénient majeur pour sa tenue face au potassium

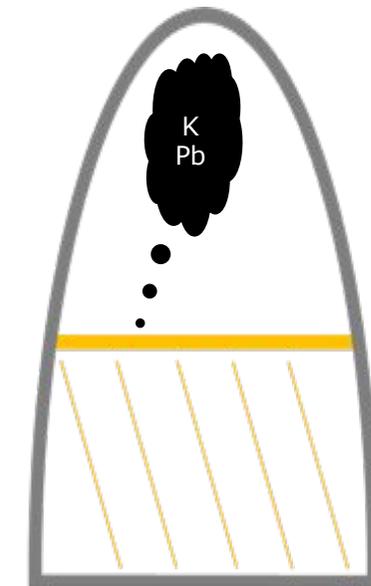
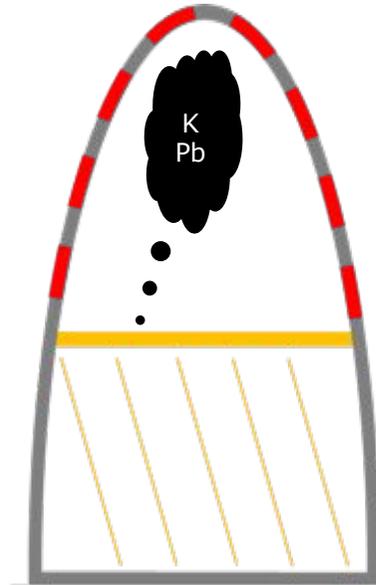
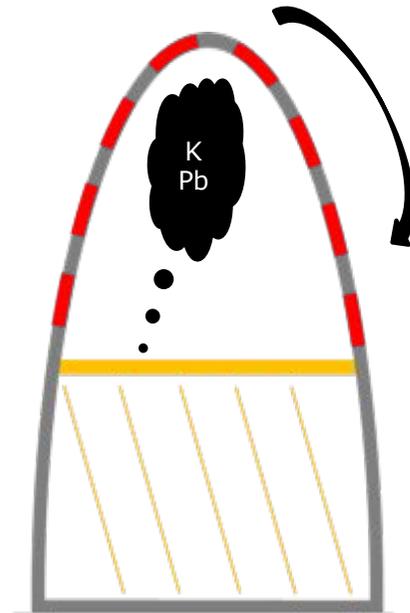
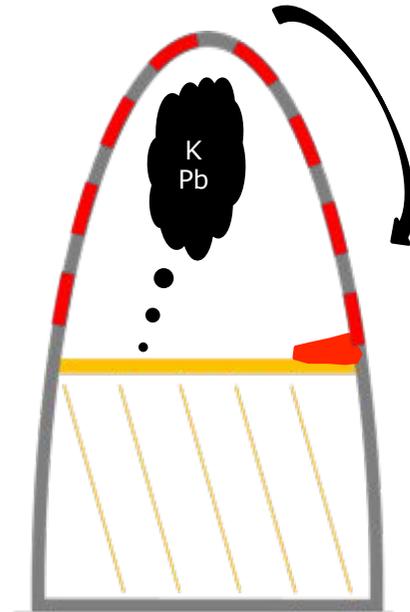
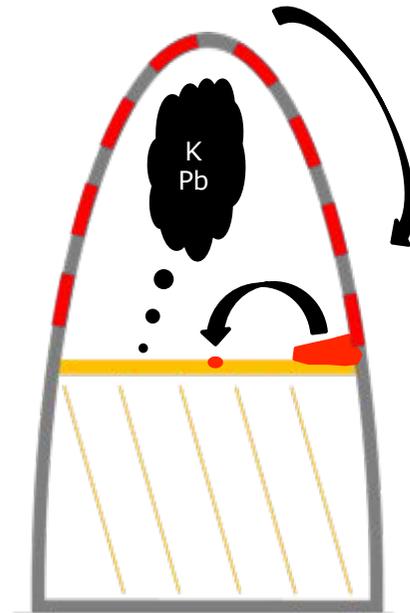
MÉCANISME DE DÉGRADATION DES POTS

1. Volatilisation du potassium et du plomb lors de l'étape de fusion
2. Attaque gazeuse alcaline pour former des feldspathoïdes
→ déstabilisation mécanique par accroissement volumique provoquant des fissures
3. Interaction avec la silice libre du pot et plomb
→ formation de phases à bas point de fusion
4. Accumulation de leucite au dessus du bain de verre dû à la densité
5. Décrochage de l'excroissance polluant le bain de verre

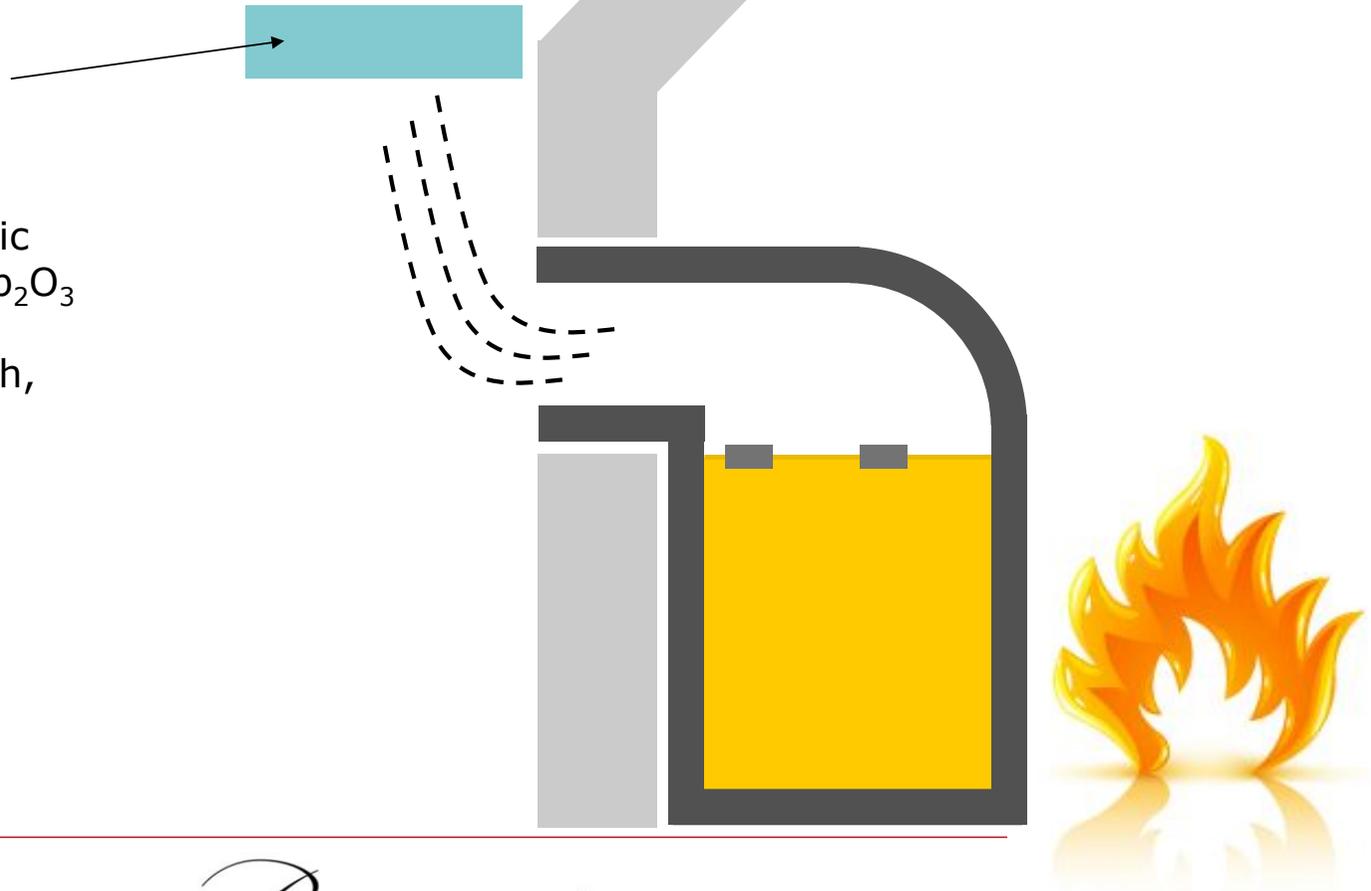
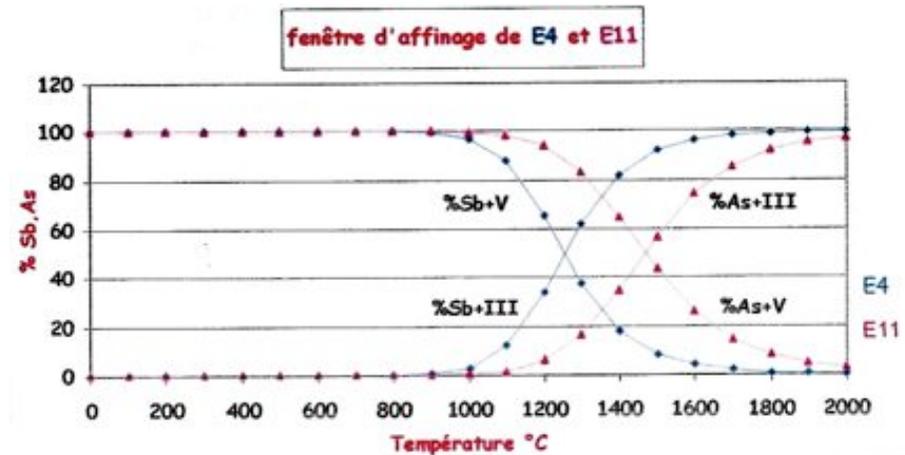
ÉVOLUTIONS TECHNIQUES À L'ORIGINE DE L'AMPLIFICATION DU PHÉNOMÈNE

- Ajout d'aspiration individuel créant une légère dépression dans le pot
- Arrêt de l'utilisation de l'Arsenic → Substitution de As_2O_3 par Sb_2O_3
- Fusion plus longue de 24 à 48h, enfournement en ½ charge
- Pot fabriqué en extérieur et cuisson incomplète

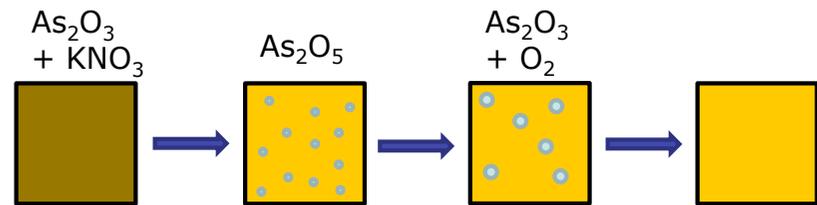
Loi de Stokes

$$v = \frac{r^2 \rho g}{3\eta}$$

à 1450°C, $\eta = \log 2$
pour une bulle de 0,1 mm

↳ 140h pour s'élever d'1 m
