VERRIÈRES MÉDIÉVALES DE LA SAINTE CHAPELLE
DE PARIS

Restauration-Conservation

Ateliers Claire Babet Vitraux et Debitus – Laurence Cuzange

2012 à 2014

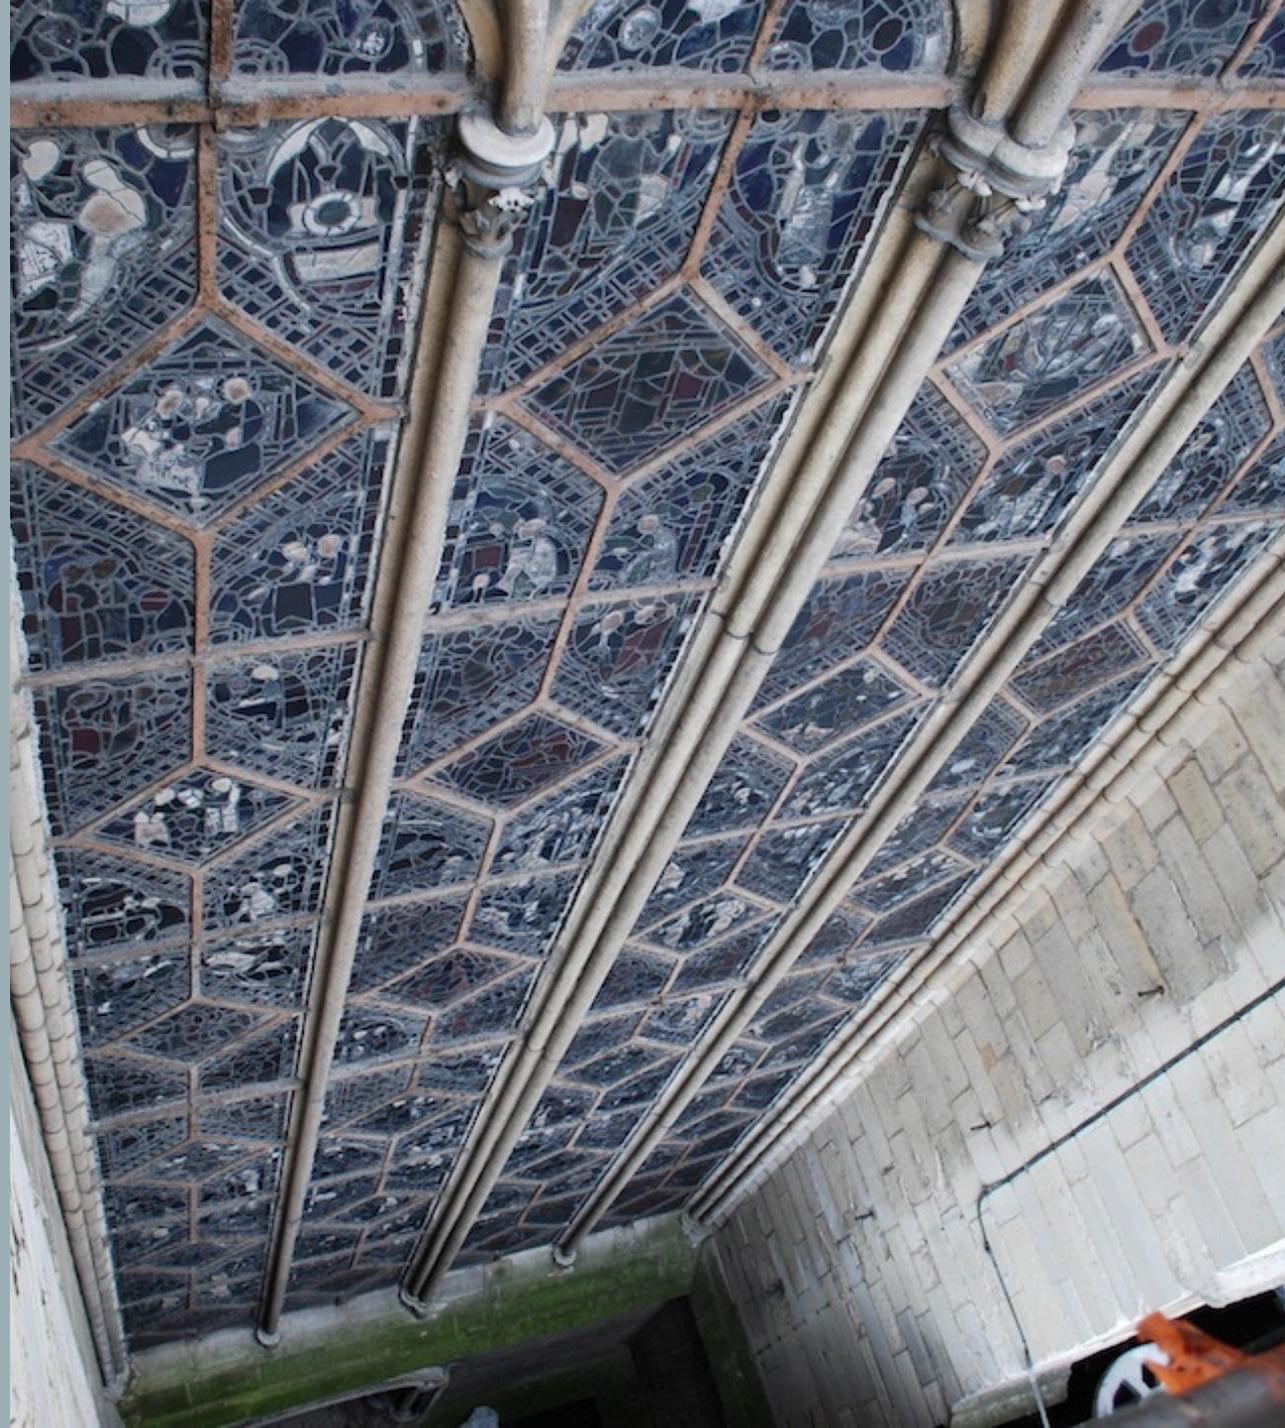
Particularités:

Décors peints couvrant les abords de vitraux.

Panneaux mal ajustés.

Verres rugés pour le passage des pannetons.

Défaut de planéité des barlotières médiévales.

Numérotation et stabilisation des casses avant toute intervention, numérotation des serrureries mobiles.

Décalfeutrement des mastics et solins de chaux et ciment.

Dépose des vitraux panneau par panneau.

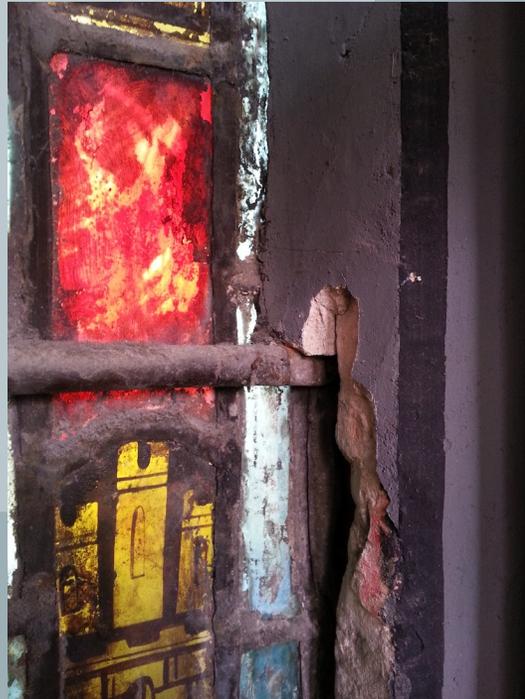
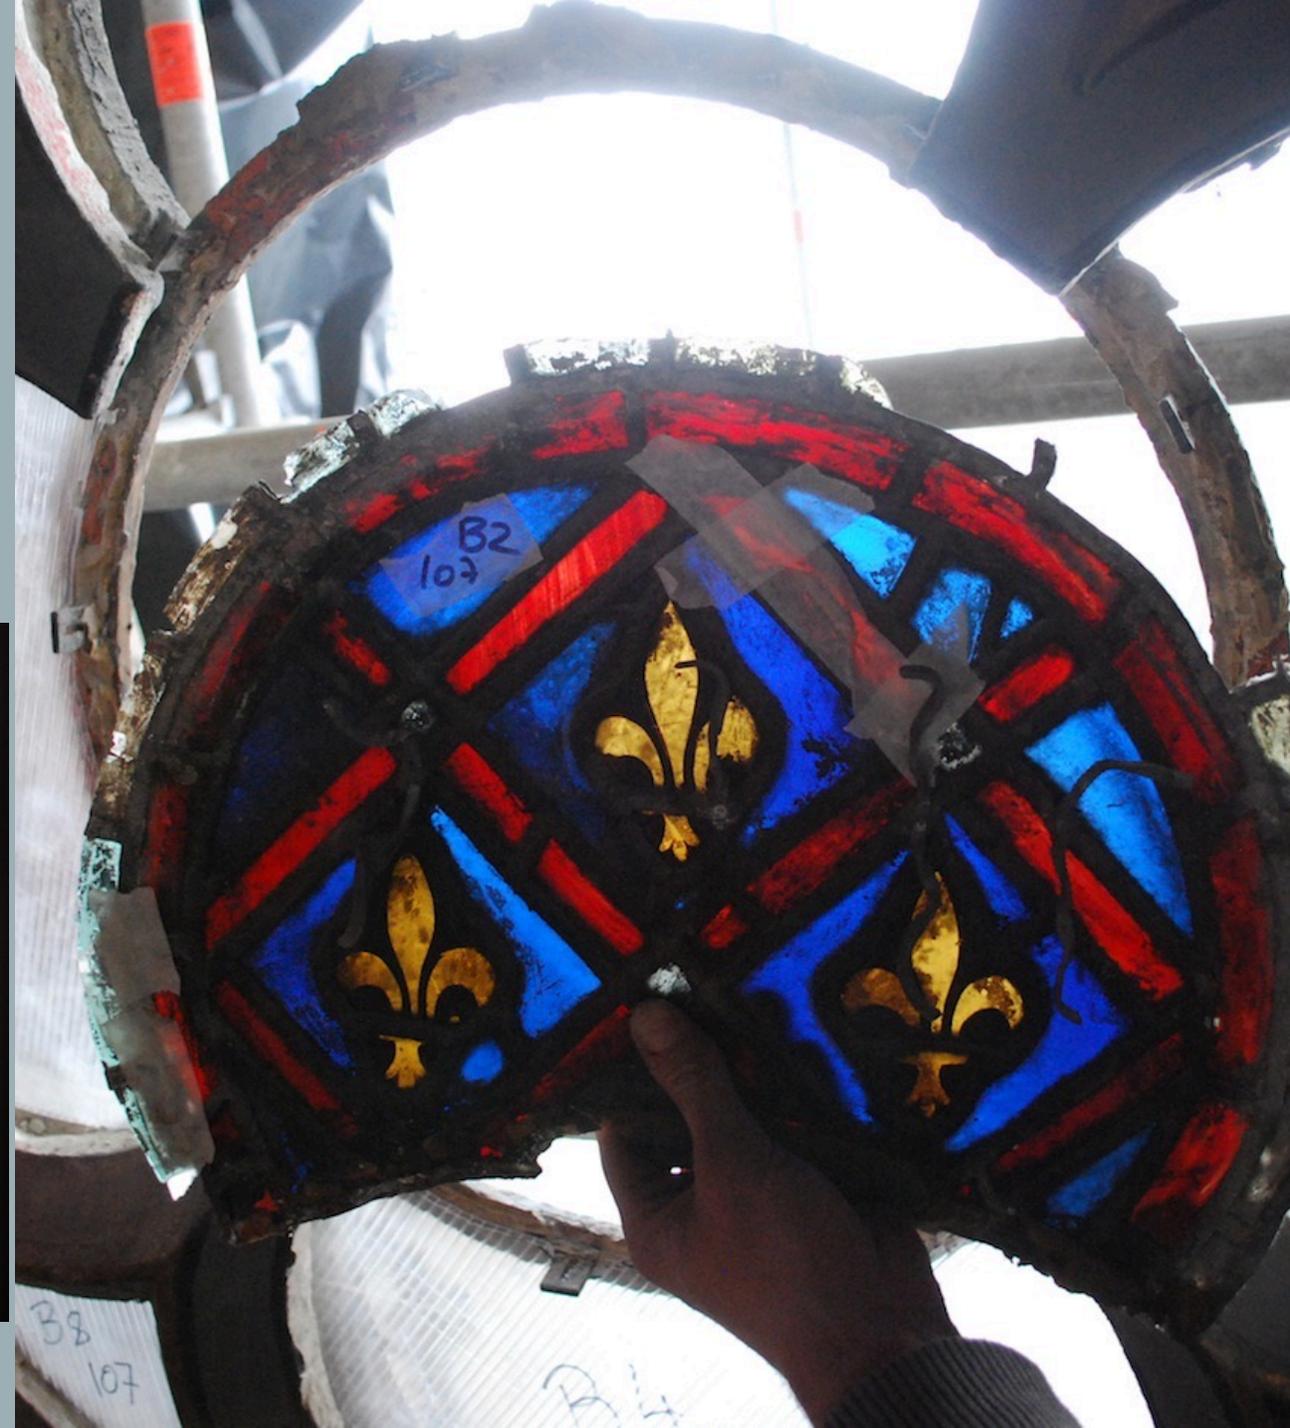
Etat des vitraux

Verres: datent du milieu du XIII^{ème} siècle, bien conservés dans l'ensemble. Altérations principalement dues à des brossages antérieurs. Quelques verres très altérés en feuillet, verres pourpres.

Plombs: bon état général en dehors des plombs d'entourage, nombreux plombs de casse. Plombs du XIX^{ème} siècle.

Grisailles: partiellement effacées, pertes de grisailles déjà constatées sur les relevés aquarellés de Steinheil au XIX^{ème} siècle.

Dépôts:

Face interne: poussières, suies, patines au plâtre, patines grasses noires

Face externe: dépôts urbains en croute noire adhérente.
